Metselwerk boogbruggen

Aanpak constructieve beoordeling metselwerk boogbruggen 's-Hertogenbosch

Gemeente 's-Hertogenbosch

28 juni 2022 (v1.0)

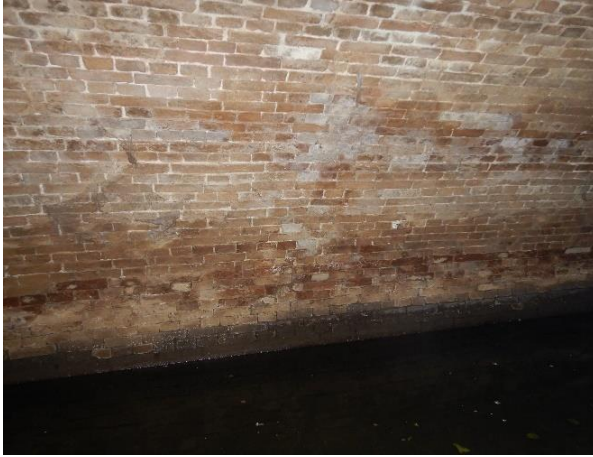
Figuur 10-1: Rond waterlijn uitgesleten voegen

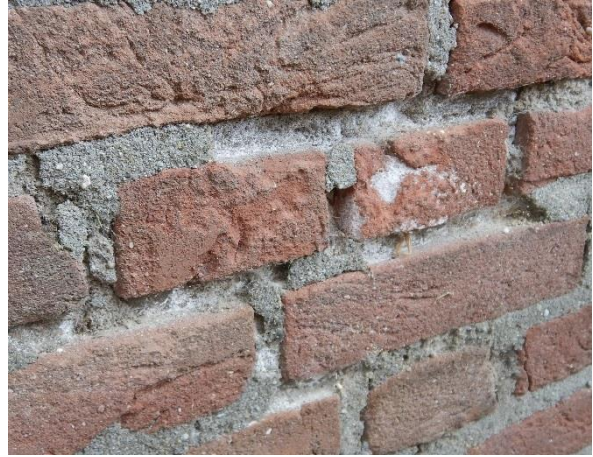
Figuur 10-2: Cementgebonden voegmortel losgekomen.

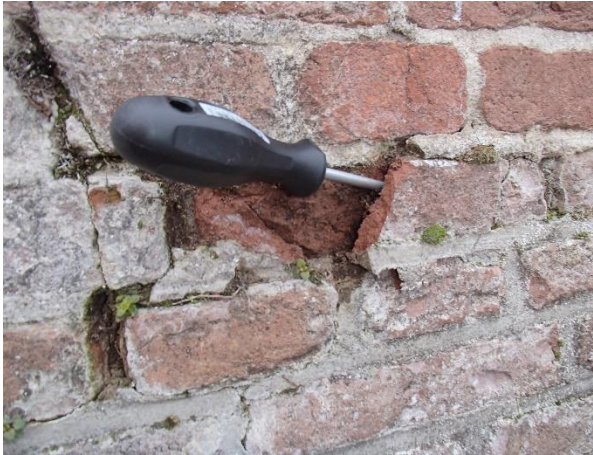
Figuur 10-3: Vorstschaade

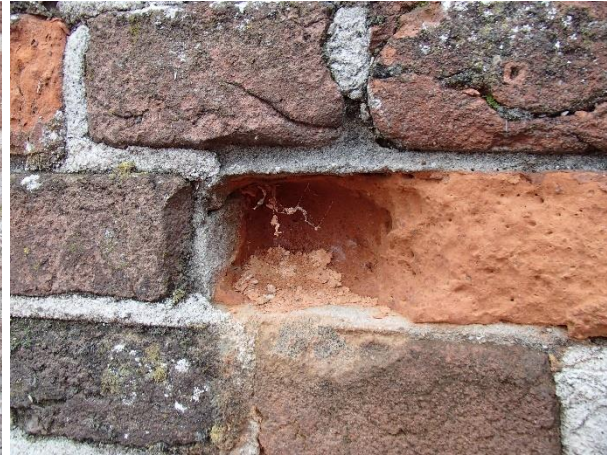
Figuur 10-4: Zoutschaade

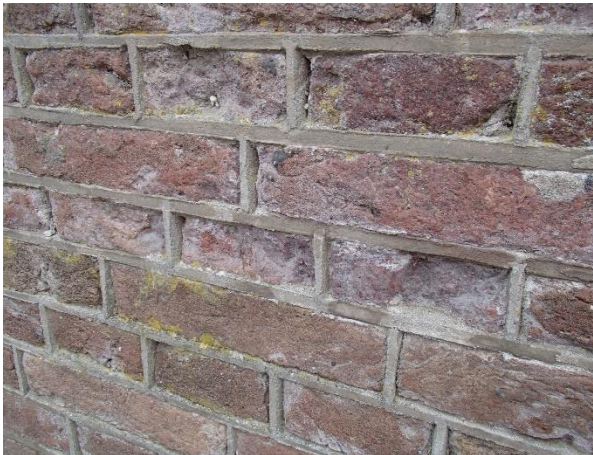
Figuur 10-5: Te harde voegmortel

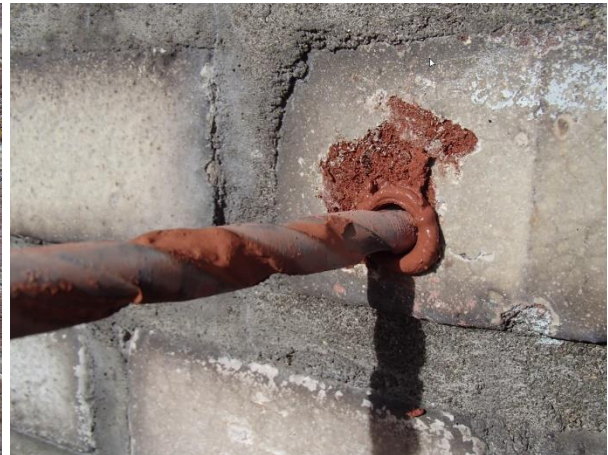
Figuur 10-6: Verkleien

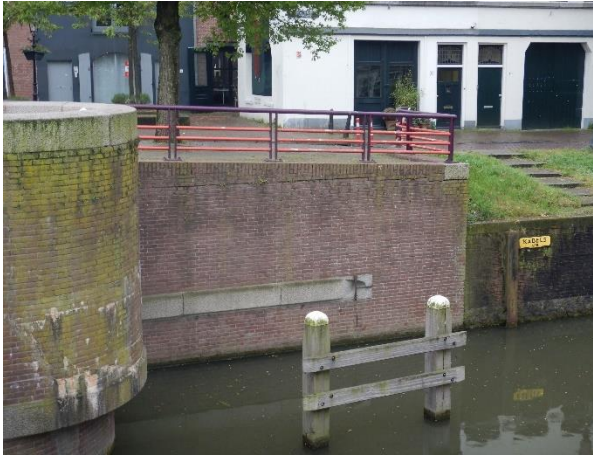
Figuur 10-7: Rollaag losgescheurd door stijfheidsverschil

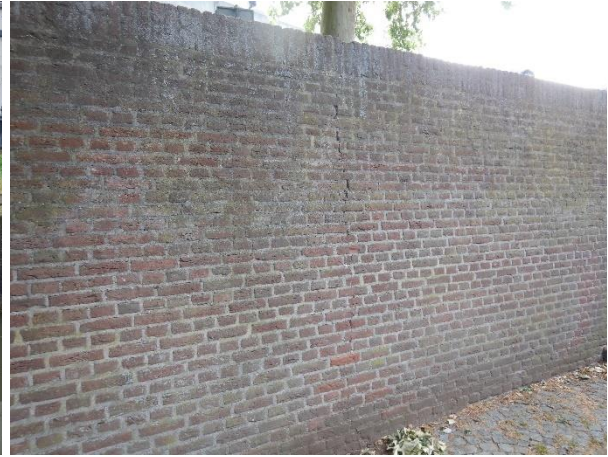
Figuur 10-8: Verticale scheur door verhinderde vervorming

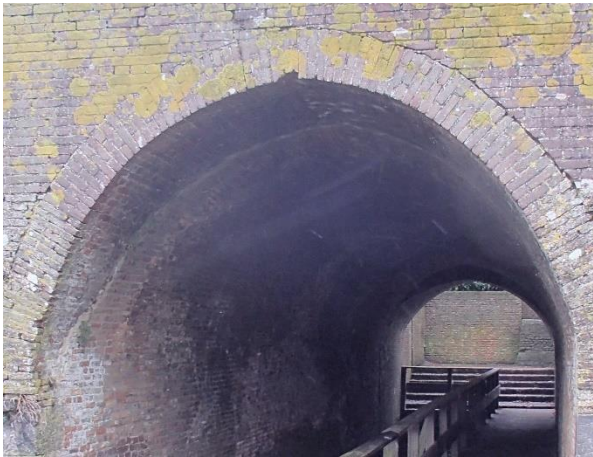
Figuur 10-9: Doorgaande scheur in gewelf

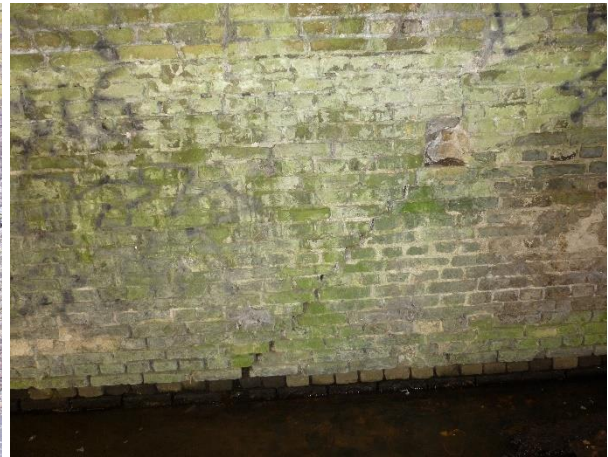
Figuur 10-10: Trapvormige scheur door zettingsverschil (falen fundering)

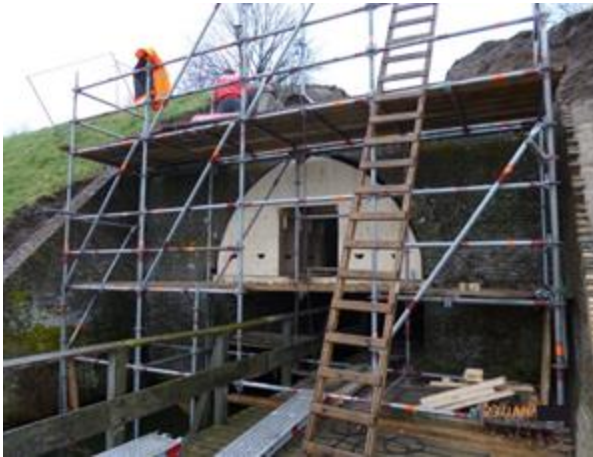
Figuur 10-11: Formeel onder gewelf

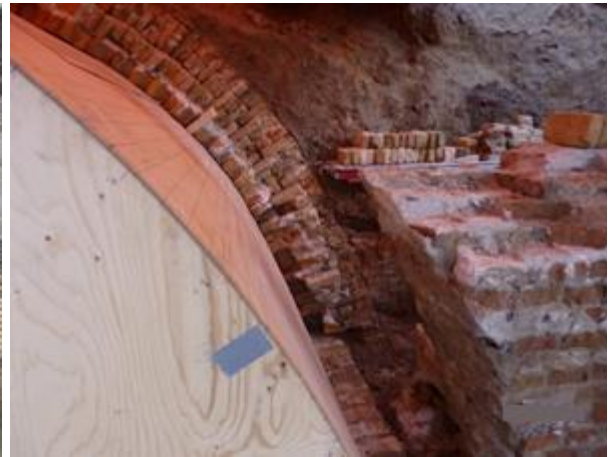
Figuur 10-12: Uitgenomen metselstenen boven gewelf

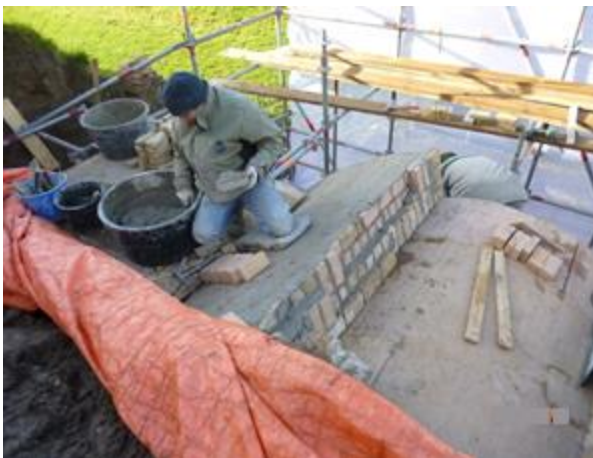
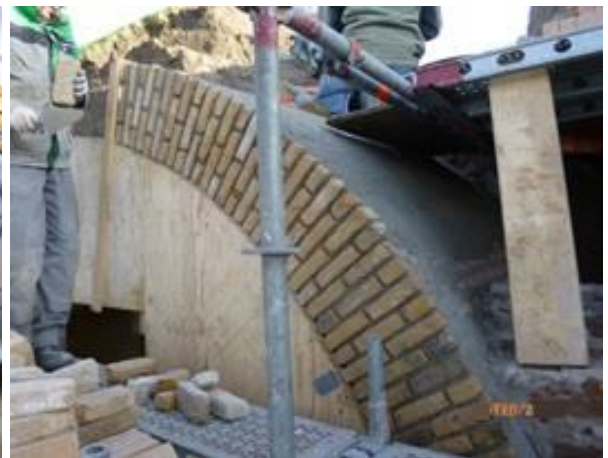
Figuur 10-13: Opbouw metselwerk gewelfboog op het formeel

Figuur 10-14: Opbouw metselwerk gewelfboog op het formeel

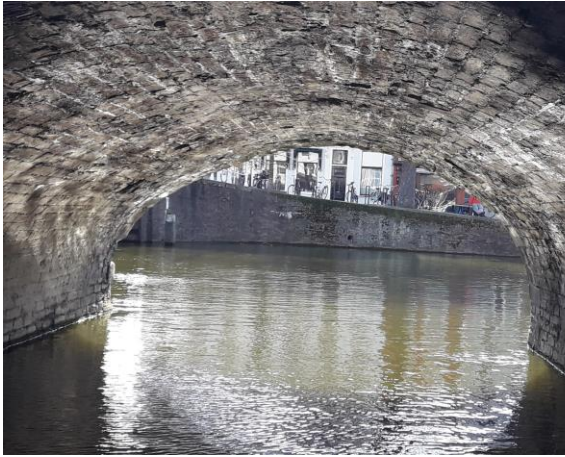
Figuur 10-19: Vervormde boog

In de praktijk blijkt, dat wanneer er sprake is van zichtbaar vervormingsgedrag van de boogconstructie, dat dit is herleiden tot een falende fundering of overbelasting van de constructie. Denk bij de fundering aan de aantasting van een houten paalfundering en/of het verlagen van de waterbodem waarbij de draagkracht van de fundering afneemt. Bij overbelasting gaat het vaak om zeer (intensief) zwaar bouwverkeer. Dit kan een periode zijn van veel, intensief regulier vrachtverkeer of het passeren van een enkele bijzondere voertuigcombinatie (bijzonder, zwaar transport, >60 ton) of het oneigenlijk gebruik van de rijbaan; bijvoorbeeld een uitwijkende vrachtwagen op de rand/ voetpad van het brugdek.

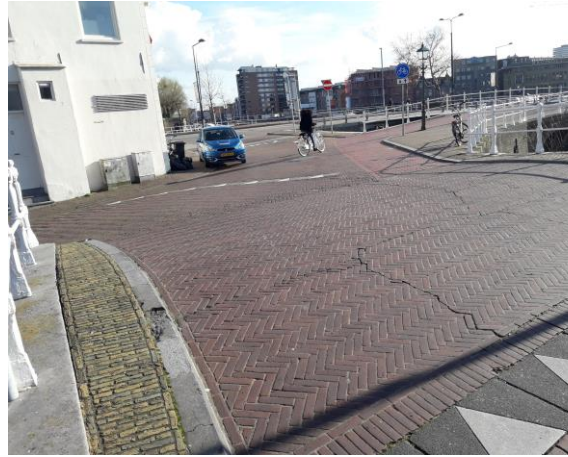
Figuur 10-20: Scheuren in straatwerk, direct gelegd in specie op de boog

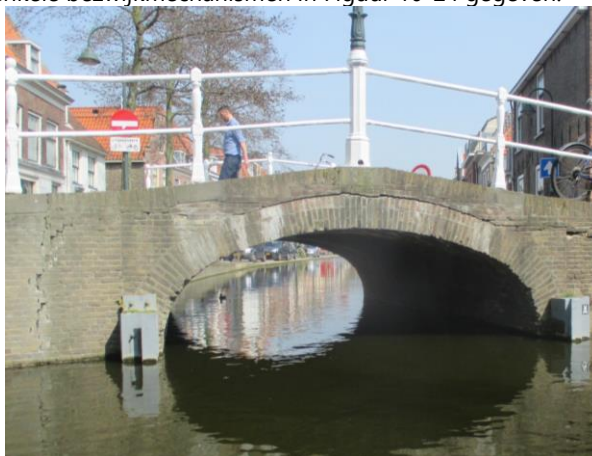
Figuur 10-22: Borstwering komt los van de brug en de landhoofden tekenen zich af in het zijaanzicht.

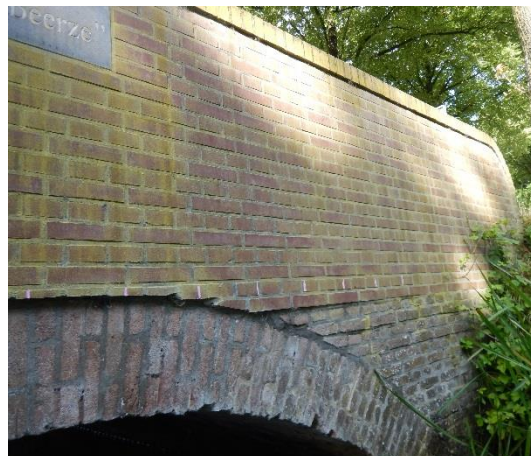
Figuur 10-23: Afschuiving borstwering en frontwand

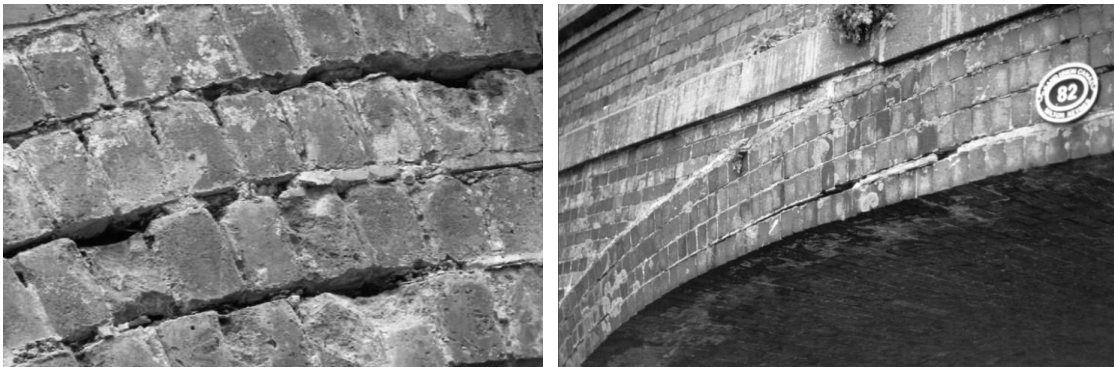
2.1.4 Verlies samenhang boog

De boogvorm in een gemetselde boogbrug is van wezenlijk belang voor de sterkte van de gehele constructie. Wanneer de boog, inwendig, zijn samenhang verliest heeft dit direct gevolgen voor de draagkracht. Hol klinkende delen zijn een eerste aanwijzing voor een proces dat uiteindelijk leidt tot gedeeltelijk of geheel bezwijken van de constructie. De oorzaak kan liggen in fysische invloeden (vorst e.d.), chemische invloeden, onjuist uitgevoerde reparaties (materialen) of constructieve processen.

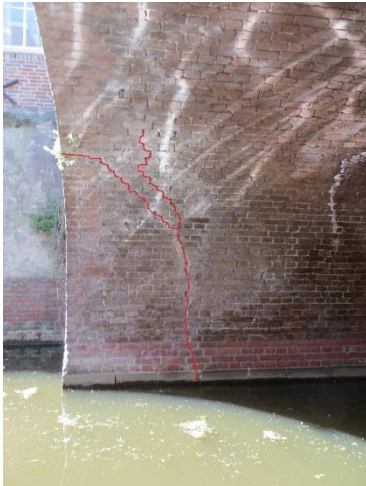
2.2.2 Gedeeltelijk bezwijken fundering

Wanneer slechts een deel van de fundering bezwijkt (door bijvoorbeeld onderspoeling, rotte paalkoppen, ...), ontstaat een diagonale scheur vanaf de onderkant van het landhoofd tot in de frontmuur. Wanneer deze schade zich verder kan ontwikkelen, kan dit leiden tot het instorten van het losgescheurde deel, instabiliteit van het bovenliggende grondpakket, randverzakking van de toeg en instabiliteit van de frontmuur. Aanwijzingen voor dit bezwijkmechanisme zijn het ontstaan van een diagonale scheur en een afwijking in de lijn van de lintvoegen.

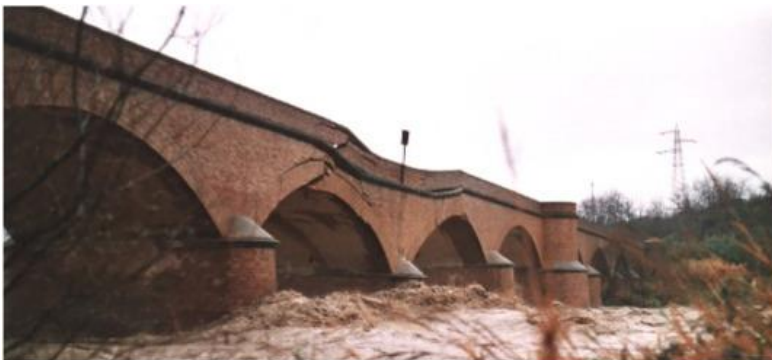
2.3 Uitspoeling landhoofd

Door uitspoeling en/of onderspoeling van het landhoofd komt de stabiliteit van het landhoofd in gevaar. Dit kan optreden na onzorgvuldig baggeren of in gebieden met grote stroomsnelheden langs het landhoofd (na overstromingen, getijdegebieden, snelstromende rivieren, weggroten van een houten bescherming, bezwijken riolering of waterleiding, ...). Materiaalverlies ter plaatse van de voet van het landhoofd is een eerste indicatie dat bezwijken door onderspoeling of uitspoeling een reëel risico is.

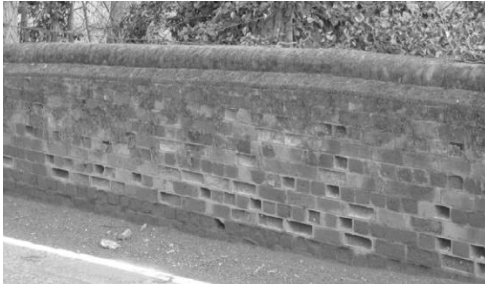
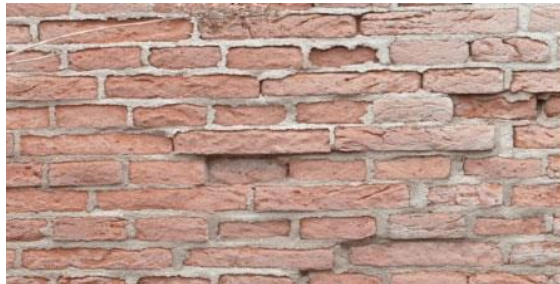
Als gevolg van de vorst – dooi cyclus kunnen schilfers van het metselwerk afspatten. Dit komt vooral voor in gebieden met natte, koude winters. Dit verschijnsel kan verward worden met delaminatie door zoutvorming of verbrijzeling van de steen door gebruik van te harde mortelsoorten.

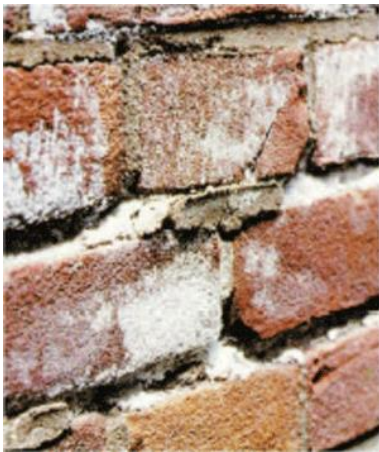
De vorming van zoutkristallen kan schade aan het metselwerk tot gevolg hebben. Belangrijke schadelijke zouten zijn sulfaten, chloriden en nitraten. De herkomst van zouten kan liggen in de bodem (grondwater), in de omgeving (bijvoorbeeld de nabijheid van de zee), in het gebruik (bijvoorbeeld als stal, als zoutopslag) of in het bouw materiaal zelf (baksteen kan afhankelijk van soort klei, baktemperatuur en brandstofsoort meer of minder sulfaten bevatten). Bij de zoutkristallisatie kan het gaan om efflorescentie (zoutuitbloei) aan het materiaaloppervlak, om crypto-florescentie (onder het materiaaloppervlak) en tenslotte ook om omzetting van mortelbestanddelen en zouten tot zwellende verbindingen. Als gevolg van zoutkristallisatie op het grensvlak van voeg- en metselmortel wordt de voegmortel uitgedrukt. Wanneer de zoutkristallen zich in de steen vormen, kan dit leiden tot afschilferen of verkrumelen van de steen.

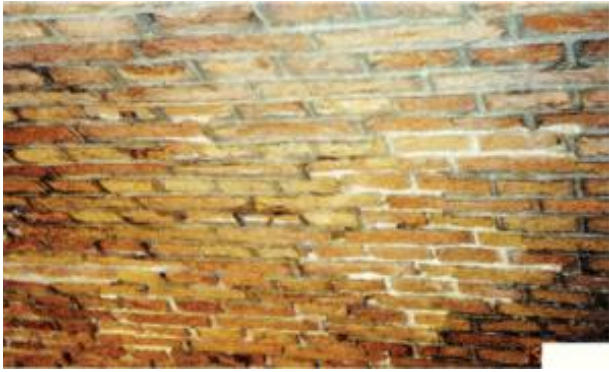
Aanwezigheid van sulfaat (bijvoorbeeld afkomstig uit de lucht, in de vorm van zwaveldioxide (SO₂), of uit baksteen) kan met componenten uit hydraulische bindmiddelen en in mindere mate bij traskalkmortel leiden tot het ontstaan van expansieve verbindingen zoals ettringiet en thaumasiet. Een typisch schadebeeld is het afspringen van schollen metselwerk. Soms gaat het ook om het uitdrukken van de voegen, gepaard gaand met zwellen, laagvorming in of verkrummen van de metselmortel. Soms staat de muur daarbij bol. In dat geval kan het beeld gemakkelijk worden verward met dat van vorstschade.

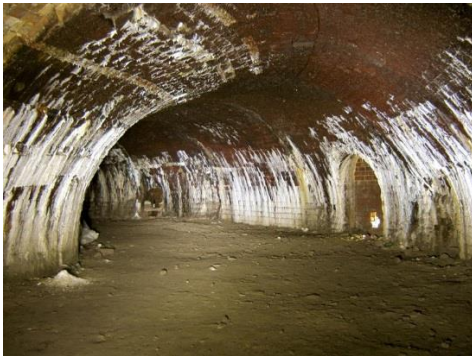
3.4 Uitloging

Zuivere uitbloei van zouten, die niet gepaard gaat met materiaalverlies heeft enkel gevolgen voor het esthetische beeld van de constructie.

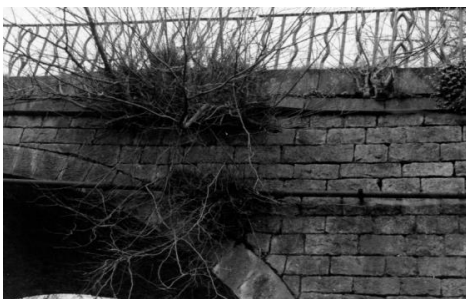
De wortels van planten kunnen grote schade aanbrengen aan metselwerk constructies. Enerzijds door het uitzetten van de wortelpakketten wanneer de planten langere tijd door kunnen groeien, anderzijds door vergroten van de porositeit van de mortels en faciliteren van uitloging en andere mechanismen. De wortels kunnen de constructie zodanig vervormen en uit elkaar drukken dat bezwijken (van een deel van de constructie) daarop volgt. Daarnaast kan de aanwezigheid van beplanting bestaande scheuren en schades camoufleren.

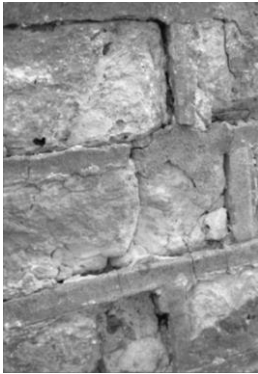
Kalkgebonden mortels bezitten een hoge vervormingscapaciteit. Constructies die zijn gemetseld met zuivere kalkmortels kunnen bepaalde vervormingen opnemen, soms zonder dat daarbij zichtbare scheuren optreden. Daarnaast bezitten kalkmortels in zekere mate een zelfherstellend vermogen. Daaronder wordt verstaan dat kleine scheurtjes, als gevolg van herkristallisatie weer gevuld kunnen worden. Wanneer tijdens herstelwerkzaamheden gebruik gemaakt wordt van veel hardere cementmortels, moeten de vervormingen in andere onderdelen van de constructie (vaak de metselstenen) worden opgenomen hetgeen vaak tot schade leidt. Een bijkomend effect van het gebruik van cementmortel is dat het vochttransport niet meer door de voeg kan plaatsvinden, maar door de metselsteen. Op termijn leidt dit tot vorstschade en andere vochtgerelateerde schades in de stenen.
